## פרויקט בניה ברחוב בוגרשוב 14-16, ת"א

### דוח סיכום כלל הממצאים

**NR/940/14**

**אוגוסט 2014**

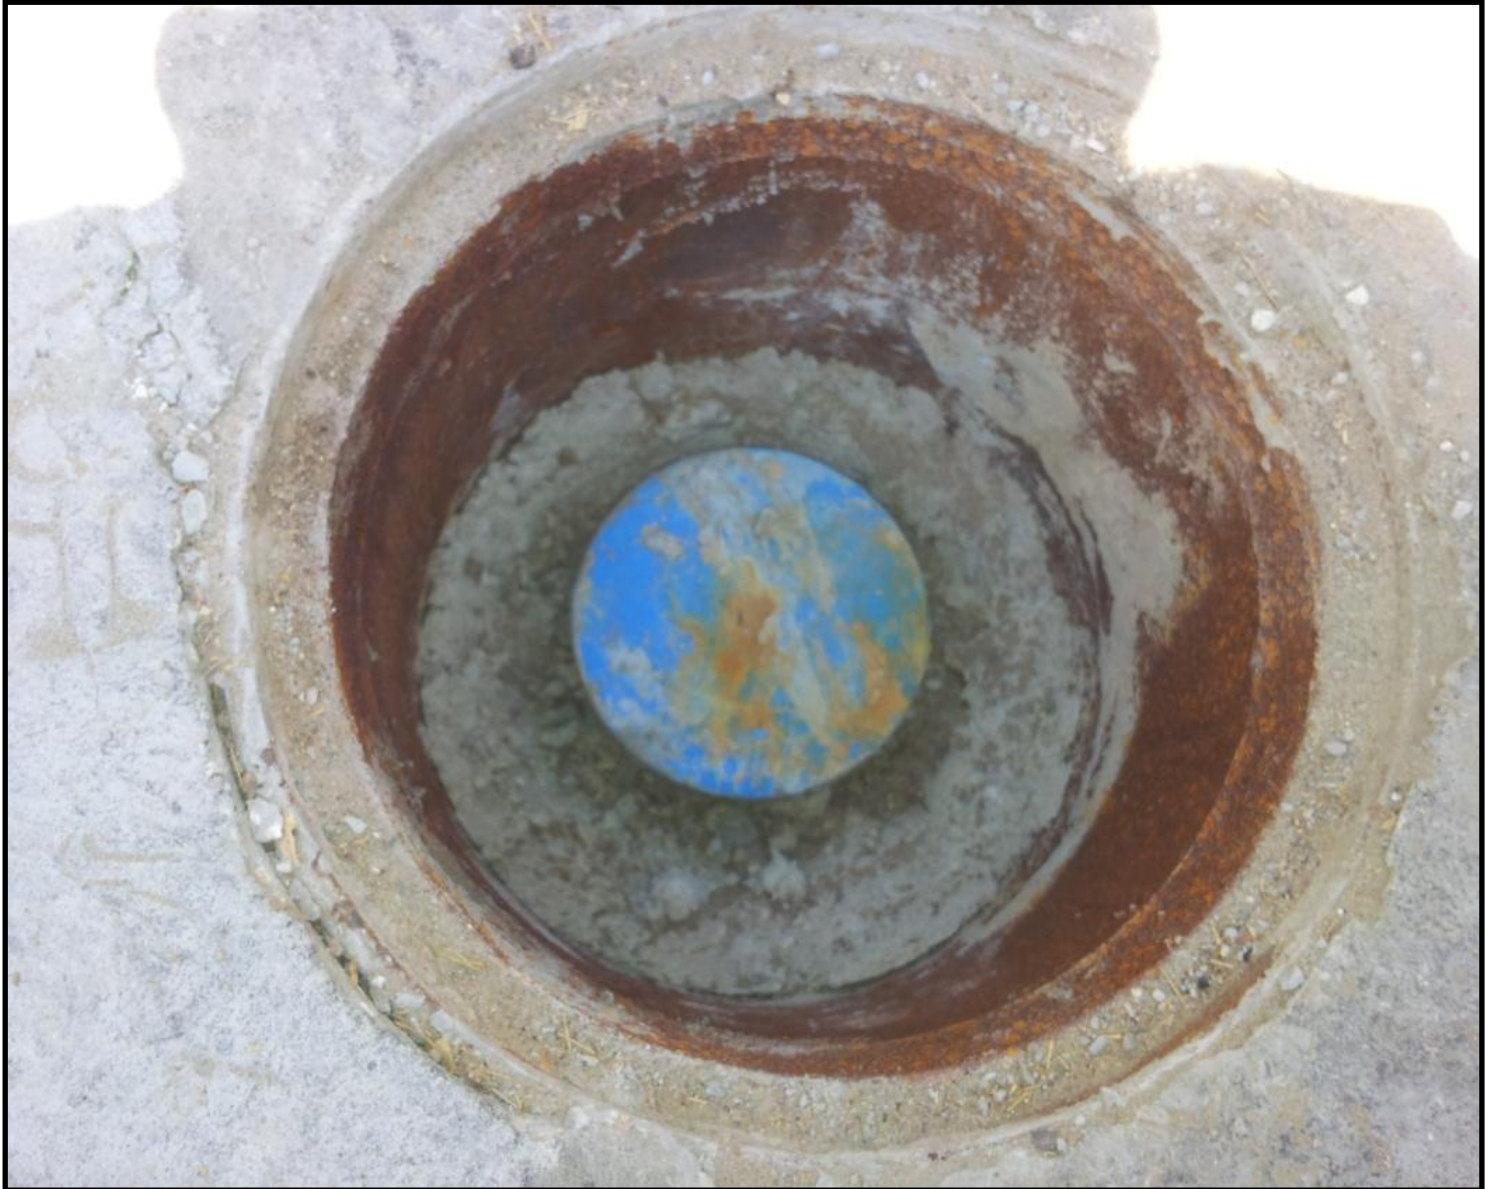
נספח 1 - תמונה של קידוח תצפית/ניטור בוגרשוב תנ/1 עם פקק סגור (מכסה שוחה פתוח), 24.7.2014.

כאמור, בשלב הראשון נקדחו שני קידוחי תצפית/ניטור בשטח אתר הפרויקט (תרשים 4). קידוח תנ/1 (תרשים 5, נספחים 1,2) נקדח בשיטת Hollowstem ללא שימוש בנוזלים או בוץ קדיחה, לעומק 21 מ'. מטרת הקידוח הייתה לבחון את איכות ומפלס המים בתת האקוויפר A, ממנו תתבצע שאיבת מי התהום לצורך השפלת מפלס המים על מנת לבנות ביבש.

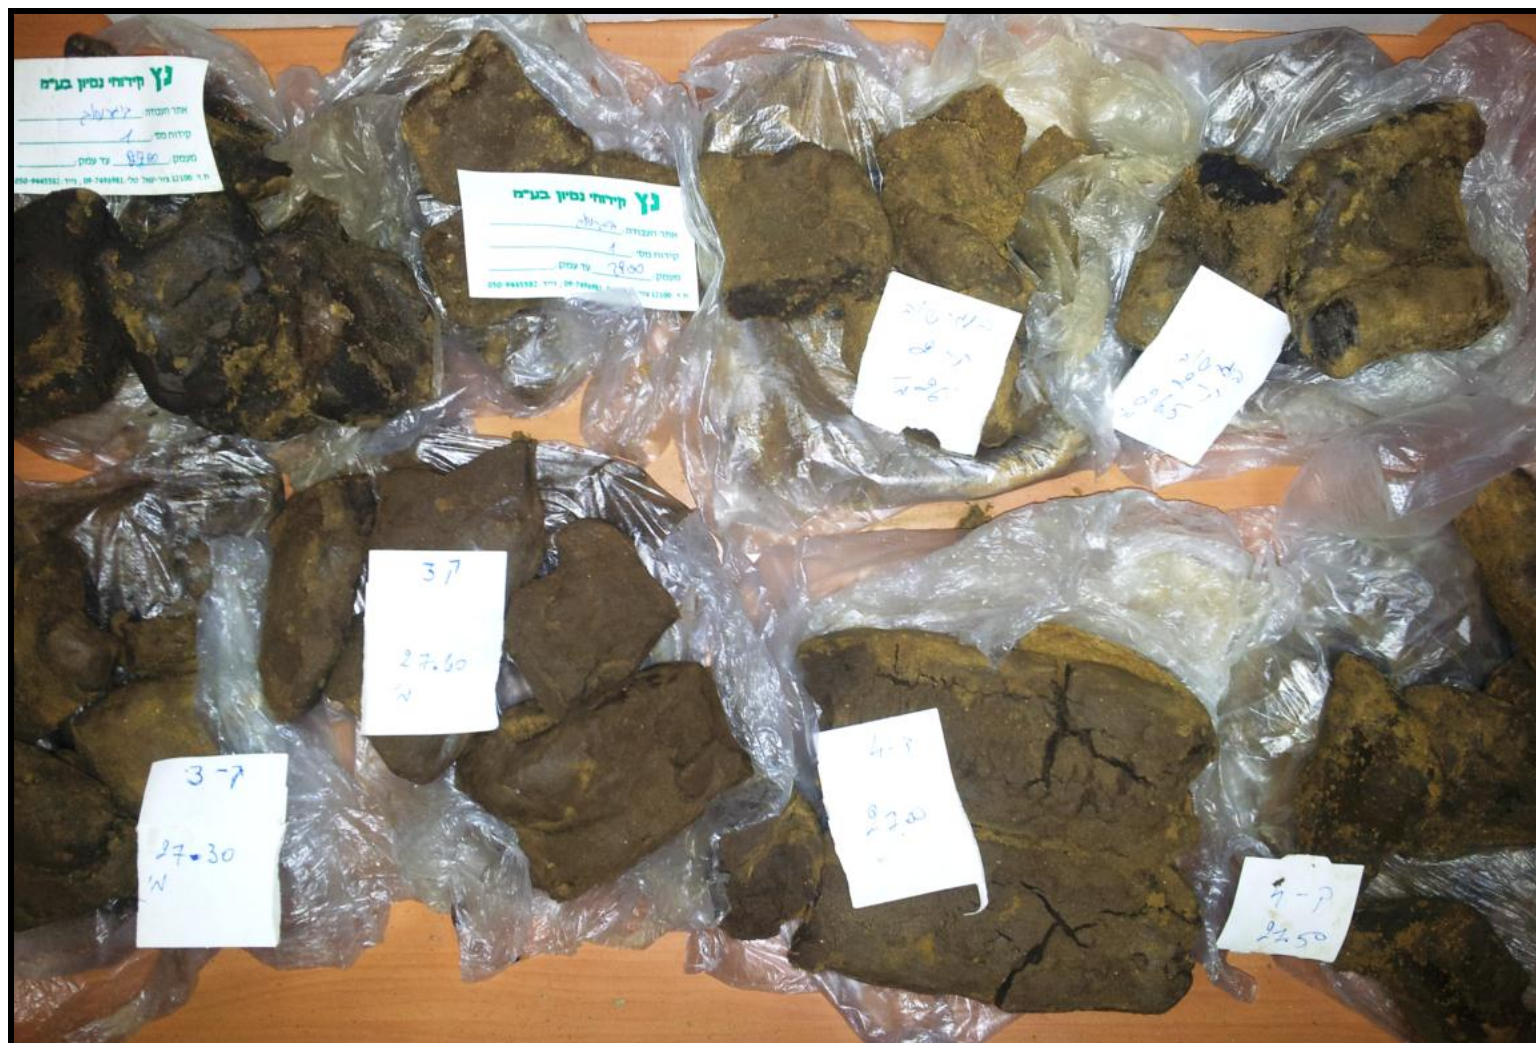
נספח 3 – דוגמאות חרסית מעומק 26-27 מ', כפי שנלקחו מקידוחי סקר קרקע ק-4-1.

לאחר קבלת ממצאי קידוח תצפית תנ/2, בו נמצאה שכבת חרסית אטימה בעומקים 26-29.8 מ', הוחלט לבצע סקר קרקע, הכולל 4 קידוחים לא מצוננים לעומק של 27-28 מ'. קוטר הקידוחים היה 3.5"-4", ומטרתם הייתה בחינת המצאות שכבת חרסית אטימה בעומקים 26-28 מ', בחלקים נוספים של שטח המגרש. פריסת קידוחי סקר קרקע מובאים בתרשים 4, וחתך השכבות שלהם נתון בתרשימים 7,8, מהם עולה כי אכן קיימת שכבת חרסית אטימה בעומקים של 26-27 מ' (נספחים 3,4).

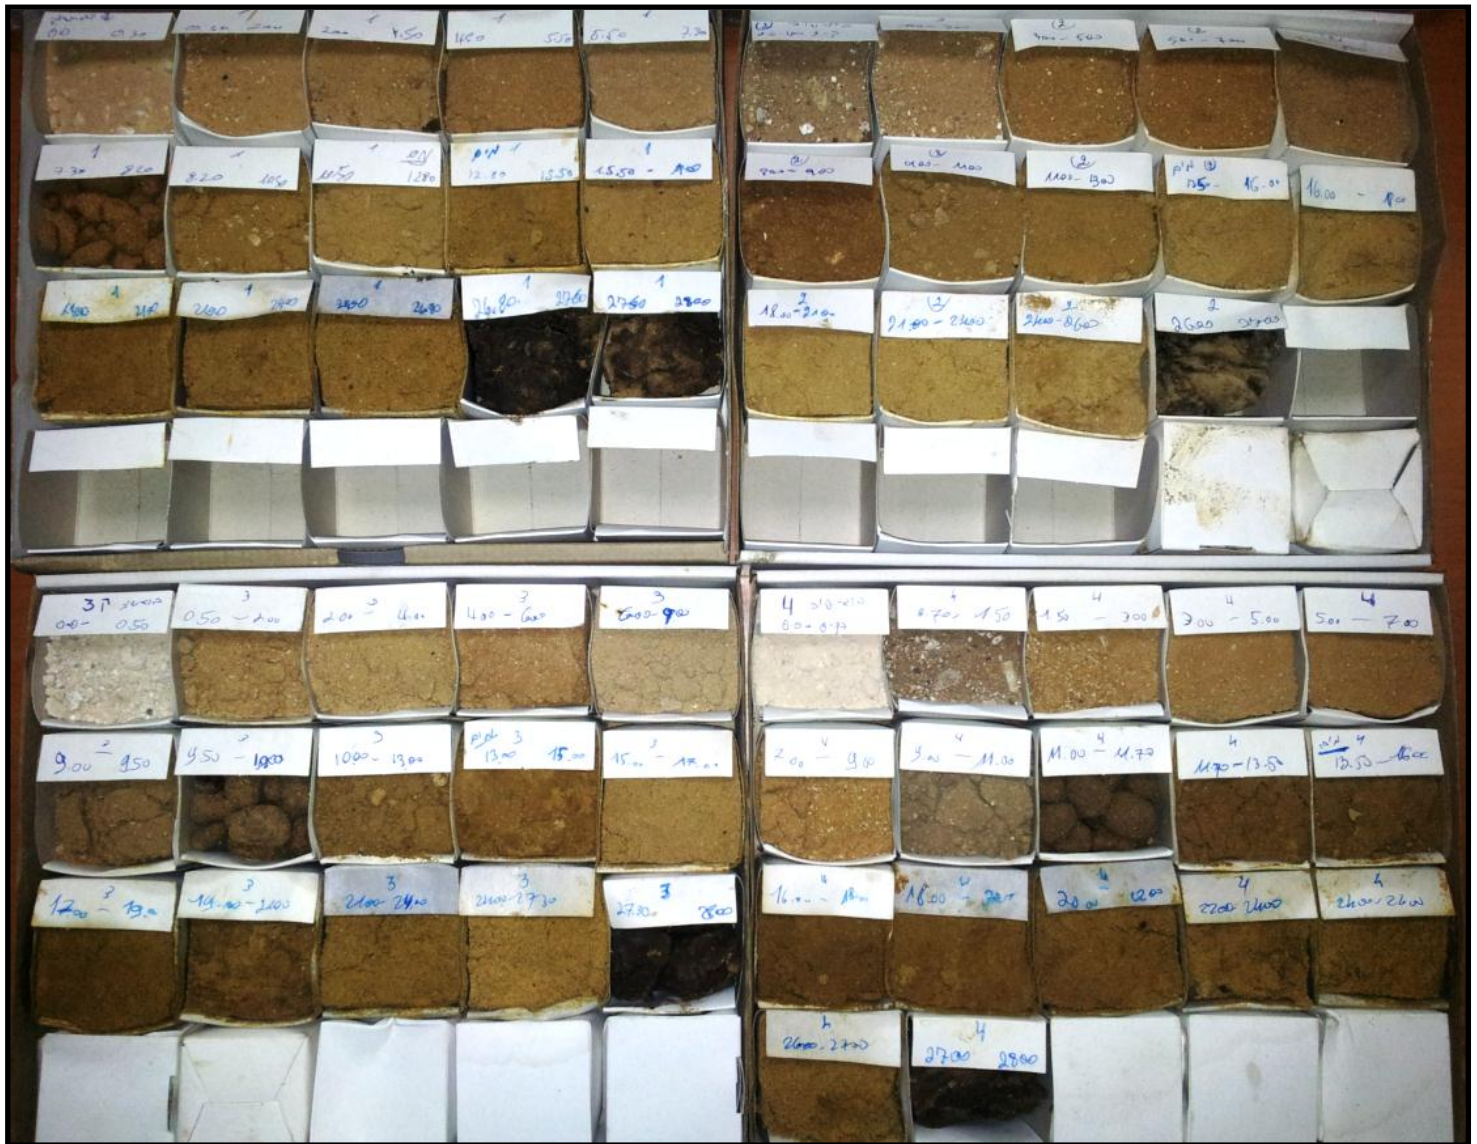
נספח 4 - דוגמאות סלע כפי שנלקחו מקידוחי סקר קרקע ק-4-1.
